СОВРЕМЕННОЕ СОСТОЯНИЕ И ЭФФЕКТИВНОСТЬ БЕРЕГОЗАЩИТНЫХ СООРУЖЕНИЙ НА ПОБЕРЕЖЬЕ ТАГАНРОГСКОГО ЗАЛИВА

Л.А. Беспалова, А.Е. Цыганкова, Е.В. Беспалова, О.В. Ивлиева, А.Р. Иошпа, Д.О. Кривогуз

Южный федеральный университет, г. Ростов-на-Дону
bespalowaliudmila@yandex.ru; aetsygankova@yandex.ru; elena.bespal@yandex.ru;
ivlieva.o@mail.ru; aioshpa@yandex.ru; krivoguz@sfedu.ru

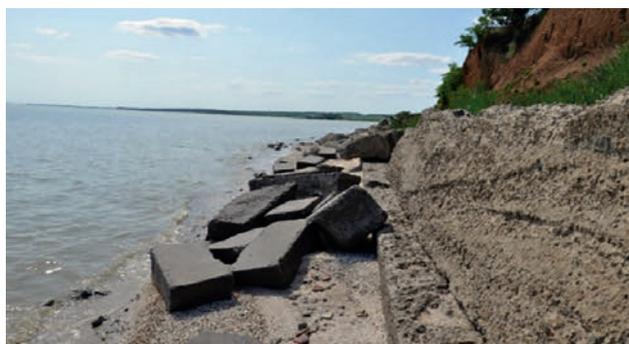
Берегозащитные сооружения северного побережья Таганрогского залива. В с. Весело-Вознесеновка, расположенном на территории Неклиновского района Ростовской области, сооружение представляет собой комбинированную берегозащиту, состоящую из волноотбойной подпорной стенки из железобетонных конструкций длиной 110 м, высотой 2 м; бун длиной 50 м и волнолома из железобетонных конструкций общей длиной 45 м. Стенка сильно разрушена, отступила от обрыва на 1–2 м. Отмечается сильное повреждение материала бетона (трещины, выбоины). Большая часть блоков стенки повалены и разбросаны на пляже. Буна полностью разрушена. На участке волнолома пляж полностью отсутствует. Таким образом, сооружение находится в неудовлетворительном, крайне аварийном состоянии (рис. 1).

Рис. 1. Берегоукрепление в районе с. Весело-Вознесеновка, спортивно-оздоровительный лагерь «Ивушка»

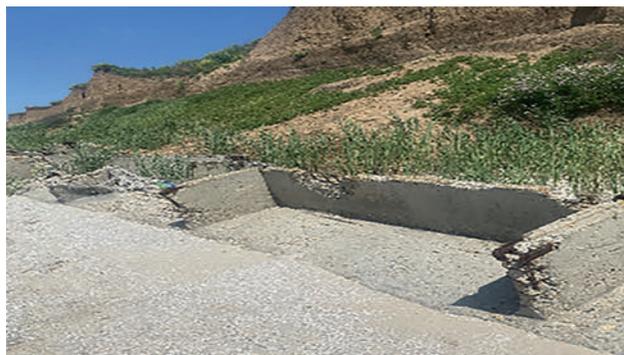
Берегозащитное сооружение в прикорневой части Беглицкой косы расположено в основании склона и представляет собой железобетонную волноотбойную стенку, состоящую из 40 П-образных конструкций, каждая размером 2,4 × 0,6 × 1 м (рис. 2). Общая протяженность сооружения составляет 118 м.

Отмечается общая деформация сооружения. Отдельные блоки полностью разрушены и разбросаны по пляжу.

Отмечаются дефекты бетона: разрушен полностью, каменная постель отсутствует полностью. На разрушенных конструкциях отмечены выбоины, трещины, арматура, отдельные блоки пере-

Рис. 2. Берегозащита из П-образных блоков на аварийном участке в прикорневой части Беглицкой косы

вернуты и хаотично разбросаны по пляжу. Состояние сооружения полностью аварийное.

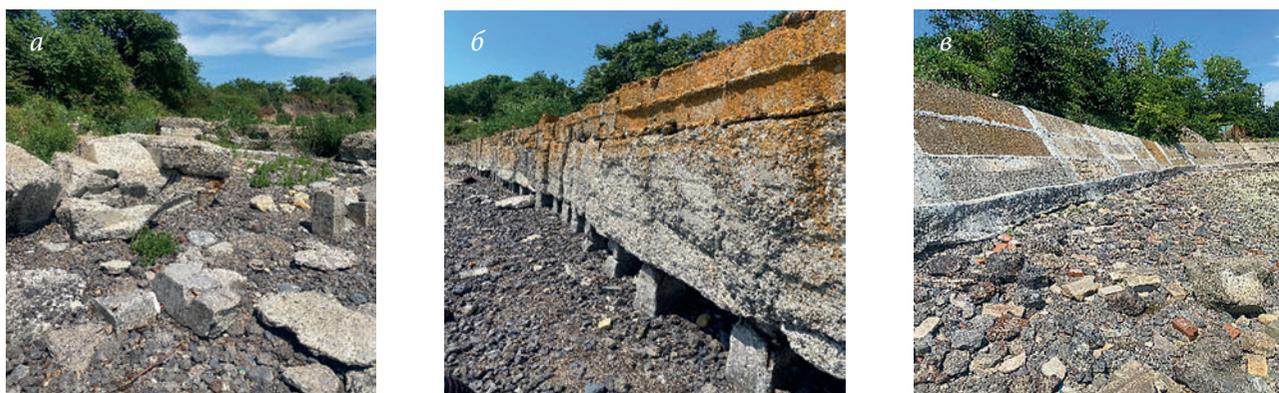
Участок 1. Блоки из известняка протяженностью 27 м. Стенка разрушена полностью, состояние аварийное (рис. 3а).

Участок 2. Железобетонная стенка протяженностью 60 м и высотой 2,2–3 м, состоит из отдельных горизонтальных блоков на бетонных столбиках. На протяжении всего сооружения зафиксированы выбоины, трещины, отмечается деформация конструкций, просадки, горизонтальные смещения. Местами стенку ремонтировали (бетонировали), но и здесь конструкция вновь разрушается. В основании стенка подмыта до 0,5 м по высоте (рис. 3б).

Участок 3. Железобетонный откос, расположенный на волноотбойной стенке. Протяженность конструкции составляет 212 м. Внизу волноотбойная стенка высотой 1,2 м и шириной 1,2 м. На ней бетонный откос высотой 2,5 м. Угол наклона откоса 75°. На отдельных частях стенки (особенно в западной части) основание подмыто, забетонированные стыки разрушаются (рис. 3в). Данное берегозащитное сооружение находится в аварийном состоянии и не выполняет свою функцию.

Рис. 3. Состояние берегозащиты на первом (а), втором (б), третьем (в) участках

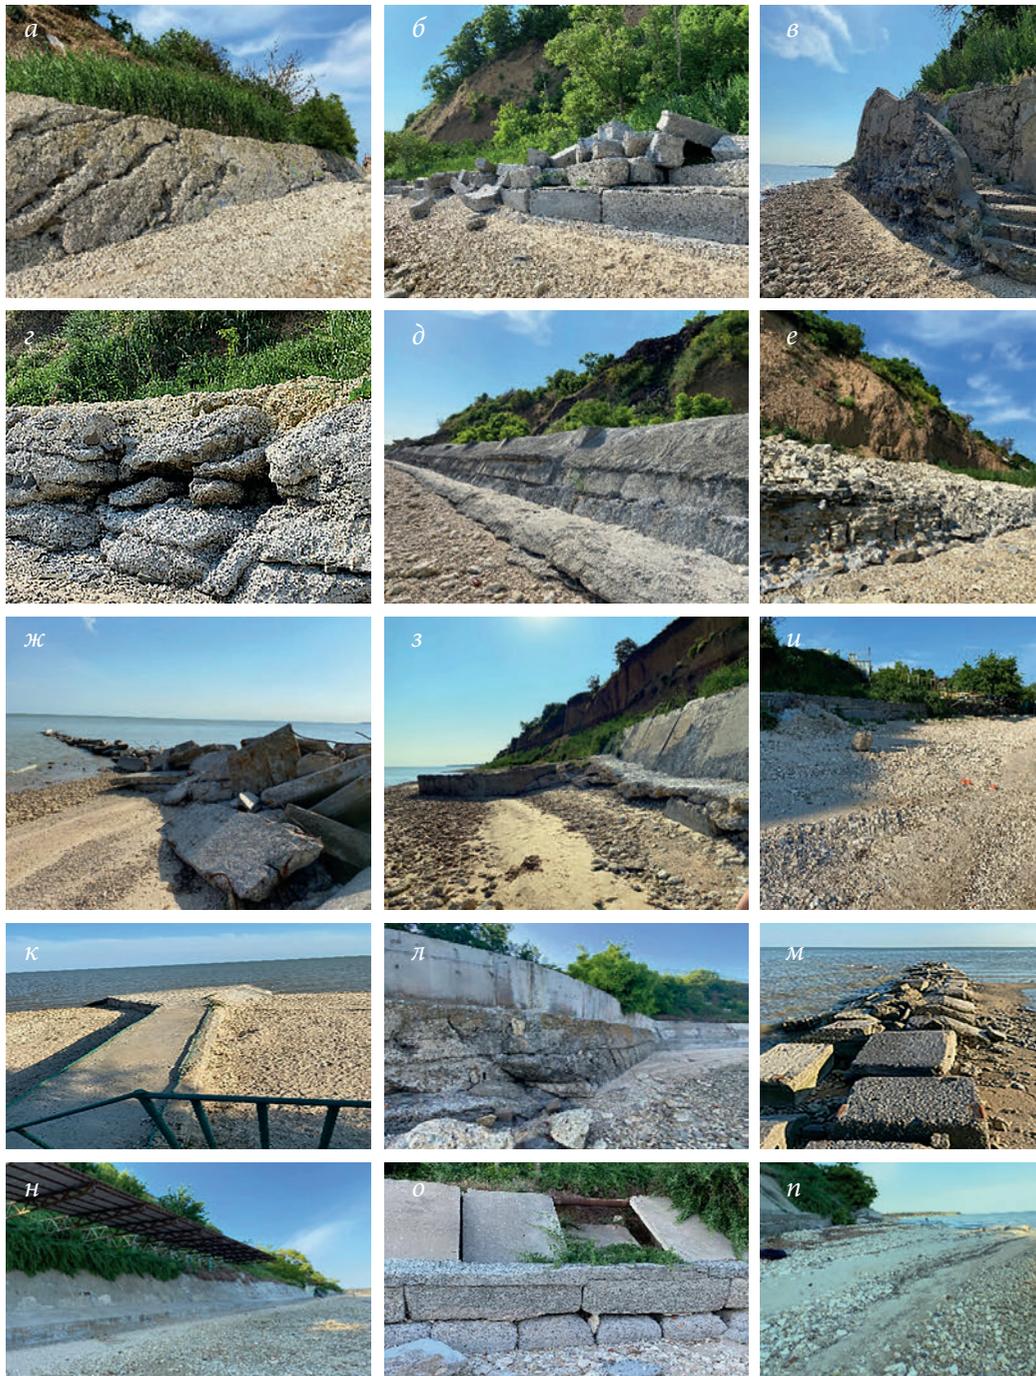
Участок 1. Волноотбойная стенка состоит из заливной бетонно-гравийной смеси высотой 2,4 м. Протяженность стенки 53 м, угол наклона – ср. 15°. Стенка сильно разрушена (особенно в восточной

части), трещины, выбоины. На стенке видны деформации конструкции в виде выбоин и глубоких диагональных трещин (рис. 4а).

Участок 2. Волноотбойная стенка из бетонных блоков протяженностью 137 м. Бетонные блоки размером $2,4 \times 0,5 \times 0,5$ м поставлены в 2 ряда. Западная часть разрушена на 60 % и находится в аварийном состоянии: блоки деформированы, имеются трещины, выбоины; соединения блоков разрушены, смещены. Центральная часть стенки полностью разрушена. Блоки разбросаны по пляжу и склону (рис. 4б).

Участок 3. Волноотбойная стенка из бетона и строительной смеси протяженностью 120 м, состоит из бетона, гравия, бутового камня. Угол наклона 80° . Высота меняется от 2,6 м в начале до 3 м в западной части сооружения. Через 75 м к берегоукреплению сделан спуск в виде двусторонней каменной лестницы высотой 4 м. Лестница в аварийном состоянии (выбоины, дыры глубиной до 0,5 м) (рис. 4в). Под стенкой промоины глубиной до 1 м.

Участок 4. Волноотбойная стенка из бетоно-гравийной смеси протяженностью 67 м и высотой 3 м. Состояние аварийное, наблюдаются сильные разрушения, местами стенка полностью разрушена, в основании бреша, выбоины, пустоты глубиной до 0,5 м (рис. 4г).

Участок 5. Волноотбойная стенка из бетонных блоков в три ряда сверху залита бетоном на протяжении 101 м. Размер блоков $0,65 \times 0,4 \times 2,4$ м. Общая высота сооружения 2,5 м. На всем протяжении бетонный откос подмыт. Состояние стенки удовлетворительное. На спуске к пляжу имеется лестница, состояние которой оценивается как аварийное из-за сильных разрушений (рис. 4д).

2 м, отмечаются выбоины, трещины, бетон вымыт, местами залит новый. Состояние аварийное (рис. 4е).

С западной стороны стенка ограничена буной, состоящей из бетонных блоков разного размера, длиной 40 м. Оголовок буны сильно разрушен (рис. 4ж).

Участок 7. Откос из бетонных блоков и плит разного размера протяженностью 863 м. Угол наклона – 15° . Самая большая плита $2,5 \times 1,5$ м. Высота сооружения 2,4–3,4 м состоит из железобетонных плит, сложенных в три ряда. Сверху откос залит бетоном. Угол откоса 45° . В центральной части каменная постель разрушена, часть блоков деформирована, проведены ремонтные работы – блоки залиты бетоном, 30 % конструкции находится в аварийном состоянии (рис. 4з). Стенка отстоит от обрыва (высота 15–20 м) на расстоянии 5 м.

Участок 8. Волноотбойная стенка из бетонных блоков протяженностью 86 м состоит из бетонных блоков в 2–3 ряда. Размер блоков $2,4 \times 0,5 \times 0,5$ м. Высота конструкции изменяется от 1 до 1,5 м. Состояние хорошее (рис. 4и).

Участок 9 ограничивает буна длиной 30 м, состоящая из бетонных блоков. Ширина буны – 2 м, в оголовке расширяется до 4 м. Высота буны в основании – 0,5 м, в оголовке – 1 м. Оголовок буны разрушен (рис. 4к). Протяженность участка составляет 390 м и высотой 3 м. В основании располагается двухметровая стенка-кладка из бетона и гравия, на ней бетонные блоки $2,4 \times 0,5 \times 0,5$ м. Состояние аварийное, требует ремонта, постель размыта. Местами сквозные промоины в нижней части сооружения (рис. 4л). В конце участка расположена буна, состоящая из бетонных блоков. Блоки смещены и деформированы, отдельные в оконечности разрушены (рис. 4м).

Участок 10. Бетонный откос из плит, в основании которого находится бетонная стенка протяженностью 578 м и высотой 1 м, имеет высоту 1,5–2,5 м. Состояние сооружения хорошее (до 3-й буны) (рис. 4н).

Участок 11. Бетонный откос на бетонной стенке после буны 3. Плиты деформированы и выброшены на пляж. Постель разрушена полностью,

местами прикрыта трапецевидными бетонными блоками. Берегоукрепление находится в аварийном состоянии (рис. 4о).

Буна длиной 42 м и шириной 3 м составлена из трапецевидных железобетонных блоков. Блоки деформированы, смещены, оголовок разрушен. Перед стенкой пляж шириной 5 м сложен гравийно галечным материалом из известняка (рис. 4п).

Рис. 4. Берегоукрепление на аварийном участке: п. Красных Десант – х. Новозолотовка: а – первый, б – второй, в – третий, г – четвертый, д – пятый, е, ж – шестой, з – седьмой, и – восьмой, к, л, м – девятый, н – десятый, о, п – одиннадцатый

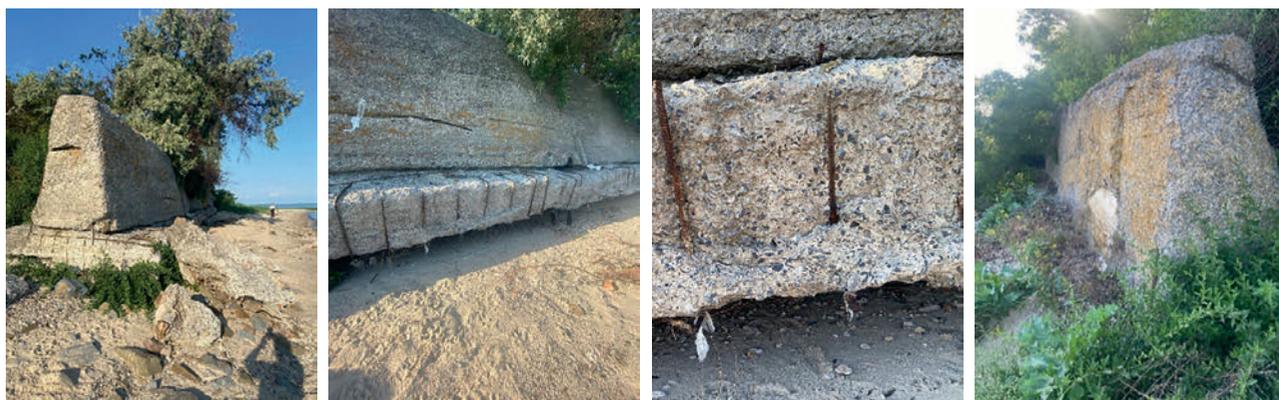
Берегозащита в районе п. Красный Десант представлена волноотбойной подпорной железобетонной стенкой длиной 82 м. На волноотбойной стенке отмечается наличие дефектов бетона: выбоины, трещины, видна арматура. Сильная деформация сооружения зафиксирована в центральной части, где стенка сильно просела. Основание стенки полностью подмыто. На стыках сооружения отмечаются трещины глубиной до 5 см. Высота над пляжем подмытой части конструкции от 20 до 50 см. В стенке через каждые 6 м имеются дренажные трубы диаметром 15 см (рис. 5).

Рис. 5. Разрушенная волноотбойная подпорная железобетонная стенка в районе п. Красный Десант

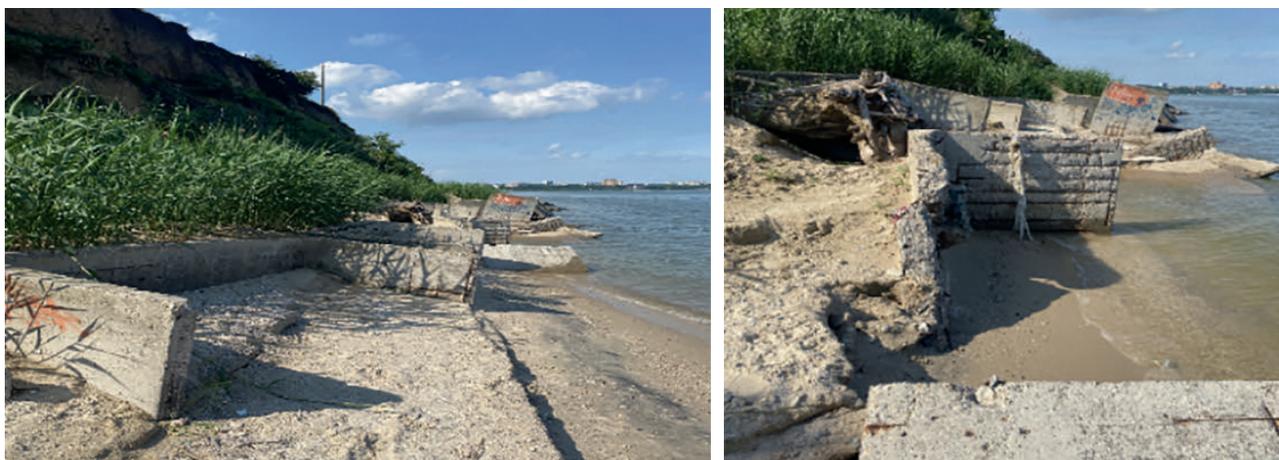
Берегозащитное сооружение на аварийном участке от косы Петрушина до ТАНТК им. Бериева представлено волноотбойной стенкой, состоящей из П-образных блоков протяженностью 50 м (рис. 6). П-образные железобетонные блоки размером $5 \times 2 \times 1$ м имеют сильное разрушение, даже поставлены вертикально. Наблюдается осадка, наклон, сдвиги блоков конструкции. Общее состояние сооружения катастрофически

разрушено. Дефекты бетона наблюдаются повсеместно, материал сооружения разрушен. Каменная постель, бетонный откос отсутствуют. Зафиксированы многочисленные трещины, арматура торчит из бетона.

Рис. 6. Берегозащита в виде П-образной стенки

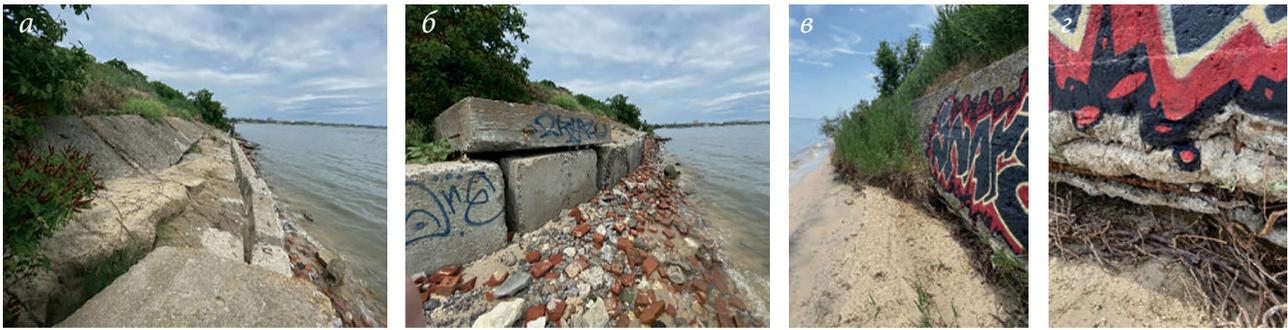
Берегозащита с. Петрушино представлена каменной отмосткой (под крестом) (рис. 7а, б) и западнее креста – бетонной стенкой протяженностью 78 м и высотой на западе 2 м, на востоке – 1,5 м (рис. 7в, г).

Основание подмыто полностью, отмечаются выбоины, каверны. Каменная постель размыта полностью, стенка зависла на высоте 24 см от пляжа. Состояние профиля откоса удовлетворительное. Каменная отмостка размыта полностью, плиты разрушены в верхней части.

Рис. 7. Берегозащита в районе с. Петрушино

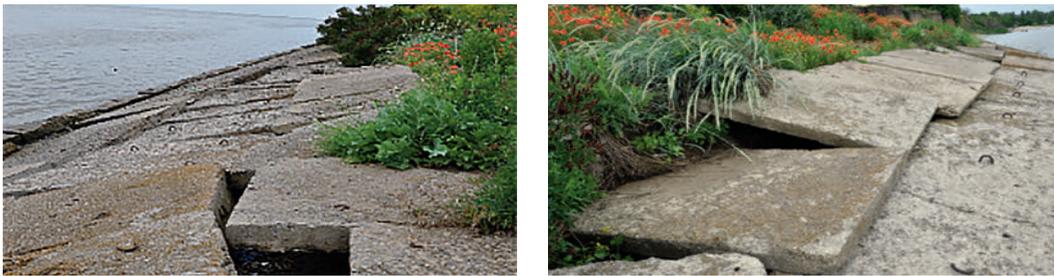
Берегоукрепление на восточной окраине с. Петрушино представлено бетонным откосом, который выполнен из бетонных блоков протяженностью 220 м. Размер плит – $2,4 \times 1,5 \times 0,5$ м.

Верхний ряд представлен отдельными блоками, разошедшимися на расстоянии 20 см друг

от друга. Нижний ряд сильно просажен, деформирован. Стенка разрушена, особенно западная оконечность бетонного откоса (рис. 8). Бетон частично разрушен, отмечаются выбоины, трещины. Откос разрушен, проваливается. Отдельные блоки отклоняются от общего положения на 10–15°. Состояние сооружения аварийное.

Рис. 8. Разрушенная берегозащита на восточной окраине с. Петрушино

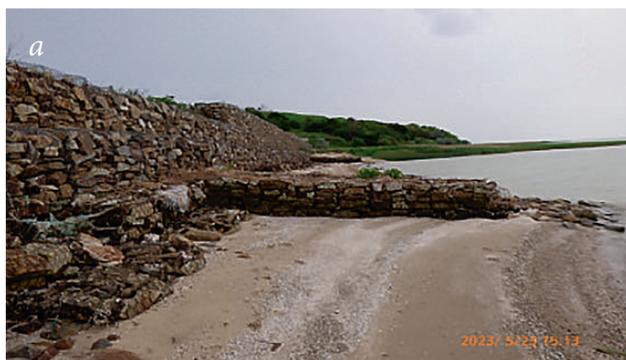
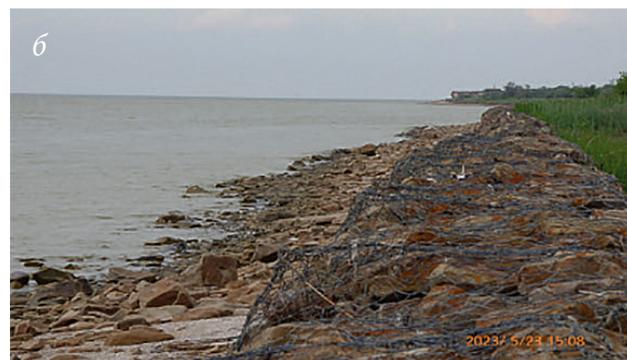
части Чумбурской косы из коробчатых габионов с элементами пассивной защиты берега – бунами низкого уровня (полузатопленными), установленными на урезе воды (рис. 10).

В настоящее время стенка из коробчатых габионов общей протяженностью 170 м, примыкающая к основанию косы (западная оконечность х. Чумбур-Коса), имеет высоту 1,5–2,0 м. За разрушенной стенкой возведена новая стенка высотой 2,5 м. Перпендикулярно стенке уложены три буны длиной 5–7 м, головная часть которых разрушена, о чем свидетельствуют вывалившиеся камни перед габионами (рис. 10а). Расстояние между бунами 50 м, между бунами сформировался пляж шириной 5,5 м, сложенный песком и раковинным детритом.

На 2018 г. разрушенная габионная стенка протяженностью 130 м не выполняет своей берегозащитной функции, а, напротив, вызывает размыв пляжей перед габионами и требует скорейшей проектной корректировки (рис. 10б).

Рис. 10. Берегозащита прикорневой части Чумбурской косы: а) современное состояние, б) состояние коробчатых габионов 2018 г.
