СОВРЕМЕННОЕ СОСТОЯНИЕ И ЭФФЕКТИВНОСТЬ БЕРЕГОЗАЩИТНЫХ СООРУЖЕНИЙ НА ПОБЕРЕЖЬЕ ТАГАНРОГСКОГО ЗАЛИВА

Л.А. Беспалова, А.Е. Цыганкова, Е.В. Беспалова, О.В. Ивлиева, А.Р. Иошпа, Д.О. Кривогуз

Южный федеральный университет, г. Ростов-на-Дону
bespalowaliudmila@yandex.ru; aetsygankova@yandex.ru; elena.bespal@yandex.ru;
ivlieva.o@mail.ru; aioshpa@yandex.ru; krivoguz@sfedu.ru

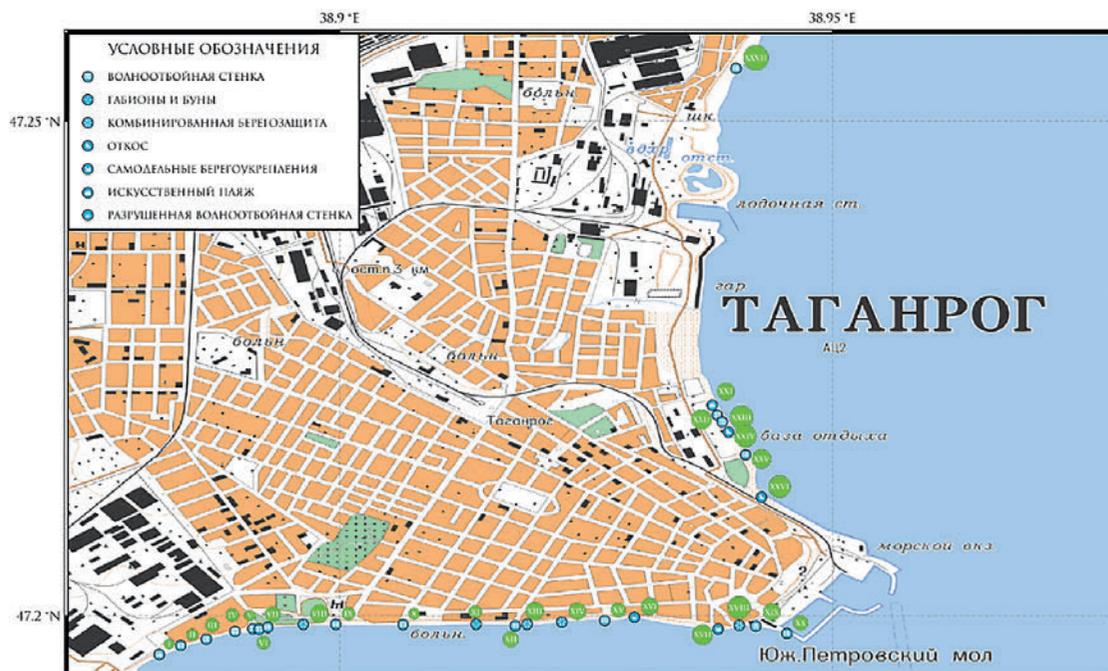
Рис. 9. Карта размещения берегозащитных сооружений в г. Таганроге

Берегозащита в Таганроге представлена на 27 участках различными типами берегоукреплений (активные, пассивные, нетрадиционные) протяженностью 16 км (рис. 9). Общее состояние берегоукреплений – аварийное.
